### ОБЛІКОВА КАРТКА об'єкта культурної спадщини

| <b>Курган I</b><br>(найменування об'єкта) |

## АКТ

Курган І, Бондарі, с., Бондарівська сільська рада, Кременчуцький район,  
Полтавська область

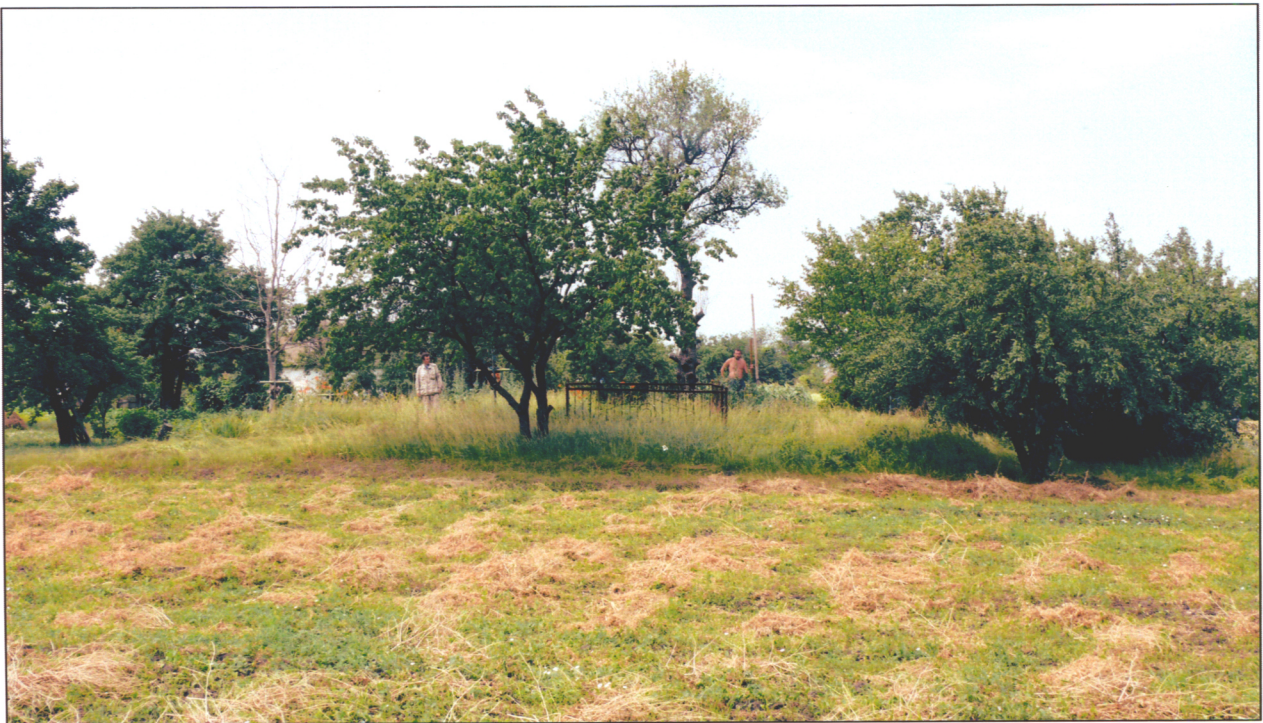
4. Бондарі, с., Бондарівська сільська рада, Кременчуцький р-н,  
Полтавська обл. Курган I. Вигляд з північного заходу.

Задернований насип займає вершину незначного підвищення, оточеного поодинокими деревами, на полях і в центрі ростуть кущі. Курган вкритий могилами колишнього, на сьогодні вже не функціонуючого кладовища з сер. XIX ст. Кілька могил знаходиться поза межами насипу, біля його під. Збереглися окремі сталеві хрести, огорожа.

Висота кургану — 1,10 м, діаметр — близько 40 м. На поверхні виявлений фрагмент ліпної кераміки епохи бронзового віку. Ближче до центру наявна яма від грабіжницьких пошуків рубежу XIX-XX ст. (2,5 x 2,7 м, завглибшки 0,8 м). З півночі до під насипу впритул прилягає периферія селища черняхівської культури Бондарі I.

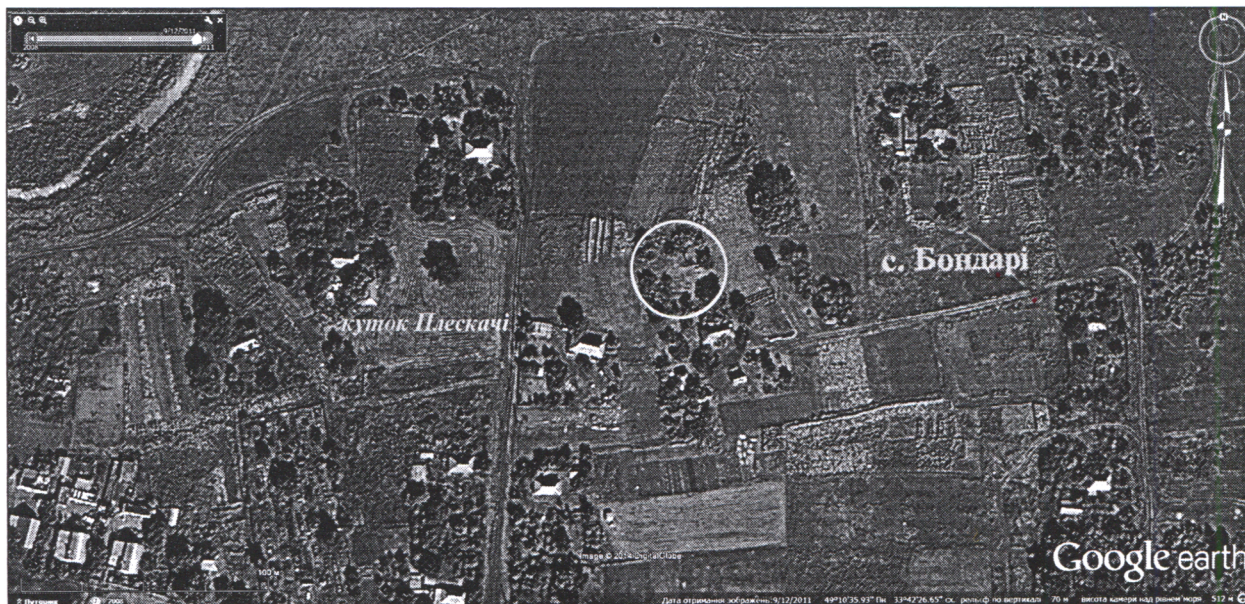
1. Бондарі, с., Бондарівська сільська рада, Кременчуцький р-н, Полтавська обл. Курган І на космічному фотознімку (програма «Google Earth 5.2.1.1588»).

Курган споруджений на підвищенні першої тераси лівого берега р. Рудьки (лівий приток р. Псла — р. Дніпро) висотою 3,5 м над заплавою, за 0,16 км на північний схід від сучасного сільського кладовища, посеред садибної забудови кутка Плескачі.

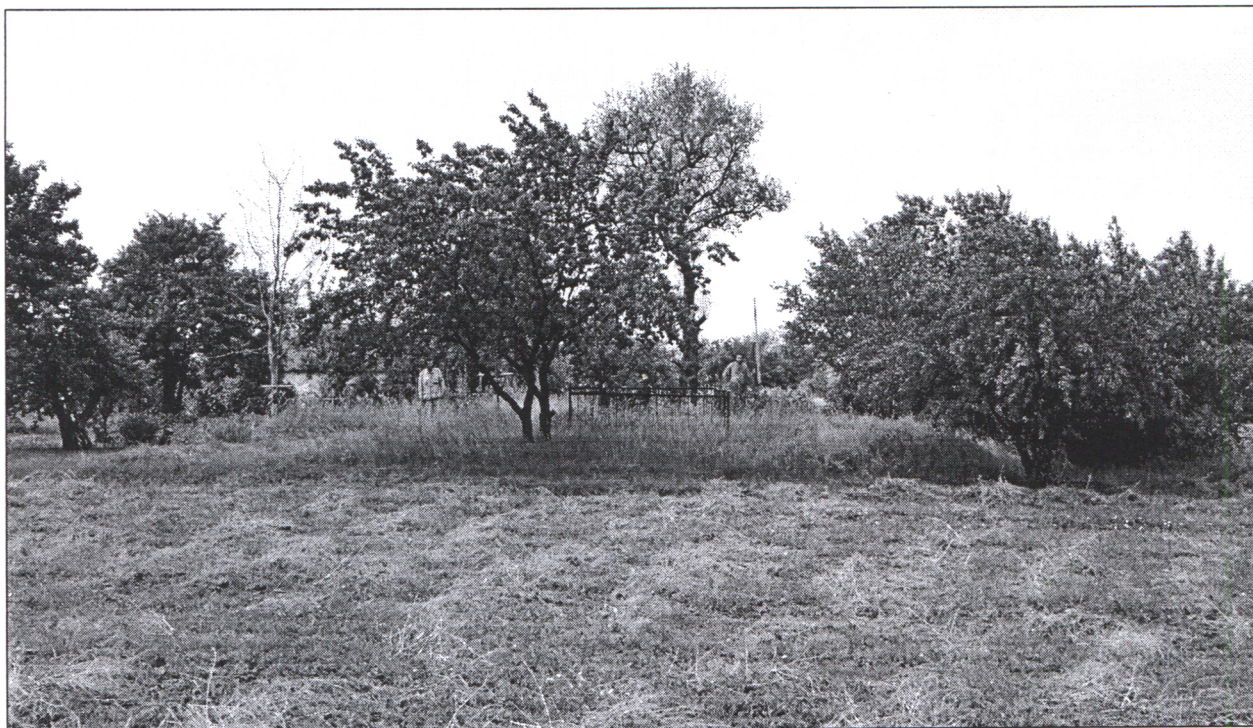
2. Бондарі, с., Бондарівська сільська рада, Кременчуцький р-н, Полтавська обл. Курган І. Вигляд з північного заходу.

1. Загальний стан комплексу об'єктів (пам'ятки) культурної спадщини: курган задернований, з рештками старого кладовища, оточений городами і садом.

2. Стан збереження: ближче до незадовільного.
