**МІНІСТЕРСТВО КУЛЬТУРИ І ТУРИЗМУ УКРАЇНИ**  
**ДЕРЖАВНА СЛУЖБА ОХОРОНИ КУЛЬТУРНОЇ СПАДЩИНИ**

**ПАСПОРТ**  
**об'єкта культурної спадщини**

**Курган II**  
с. Кузьменки, Дмитрівська сільська рада, Комсомольська міська рада, Полтавська область

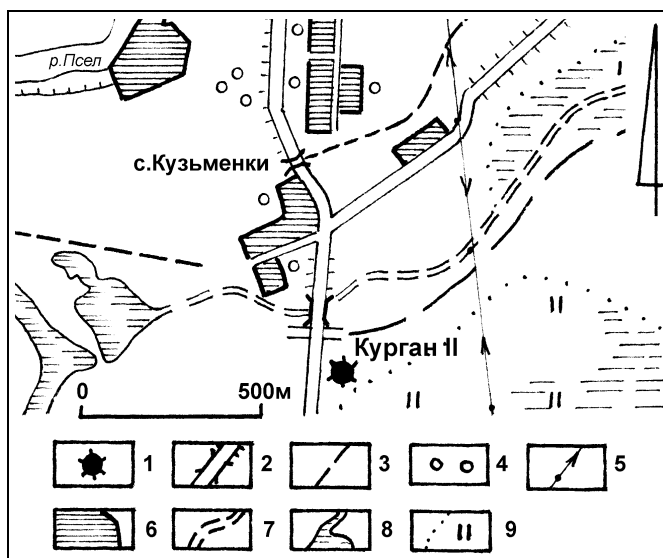
#### 4. Генеральний план місцезнаходження кургана.

Умовні позначення: 1 – курган; 2 – дороги з твердим покриттям, насипи; 3 – ґрунтові дороги; 4 – лісосмуги; 5 – лінія електромереж; 6 – населені пункти; 7 – новітні русла річок; 8 – болота; 9 – луки.

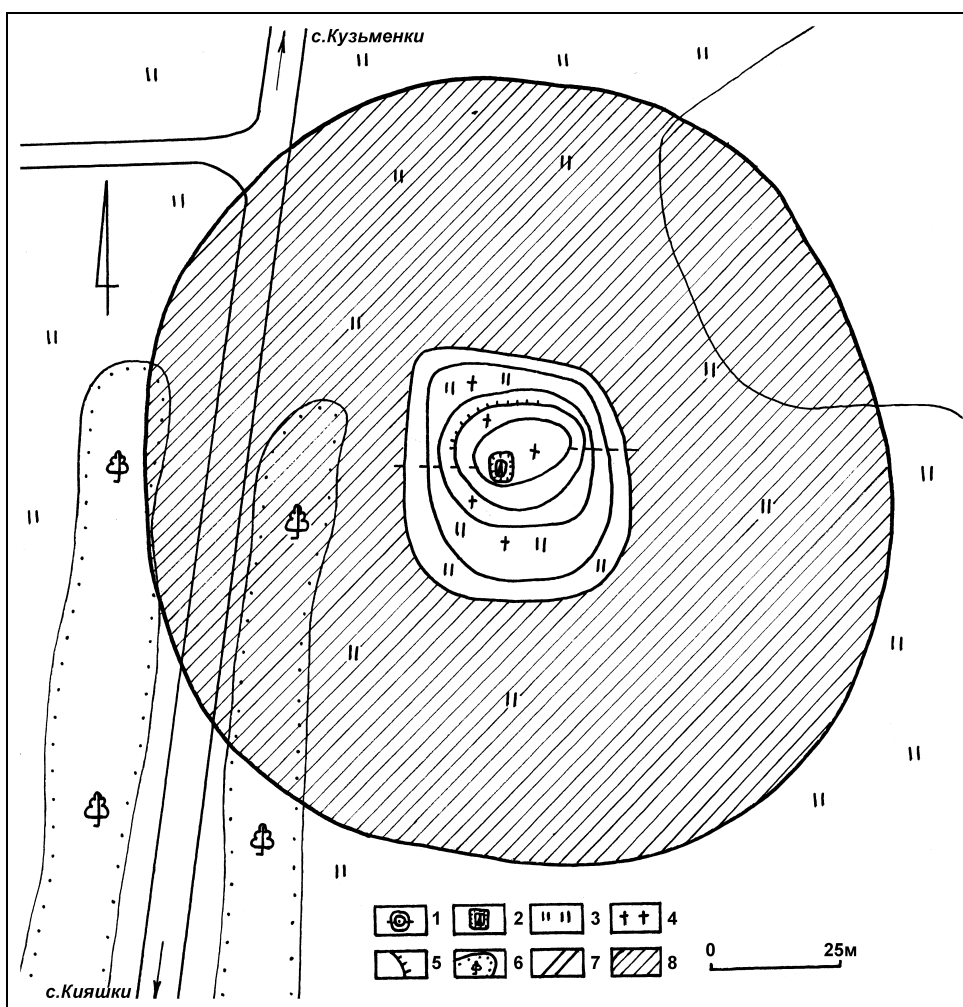
#### 5. План кургана із позначенням розроблюваної охоронної зони.

| <b>Опис меж території об'єкта</b> | Насип обмежується полями в радіусі 21,5-24 м від умовного центра — найвищої точки (сучасної вершини), з рештками пункту тріангуляції. |

Умовні позначення: 1 – насип кургана та його умовний центр; 2 – пункт тріангуляції та його обвалування; 3 – луки; 4 – кладовище; 5 – обриви; 6 – заліснені ділянки; 7 – дороги з твердим покриттям; 8 – охоронна зона.

| Короткий опис меж зон охорони із зазначенням площі кожної зони | Проект меж охоронної зони не затверджено.<br>Рекомендована охоронна зона охоплює територію, зайняту смугою в 50 м навкруги піл насипу. В цій зоні не можуть проводитися ніякі, навіть сільськогосподарські роботи з глибокого розорювання, крім вирощування багаторічних трав. |

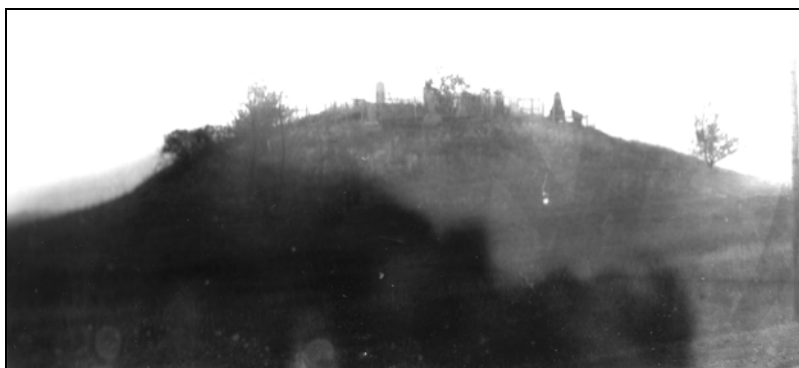
6. Вигляд кургана, з півночі (1986 р.).

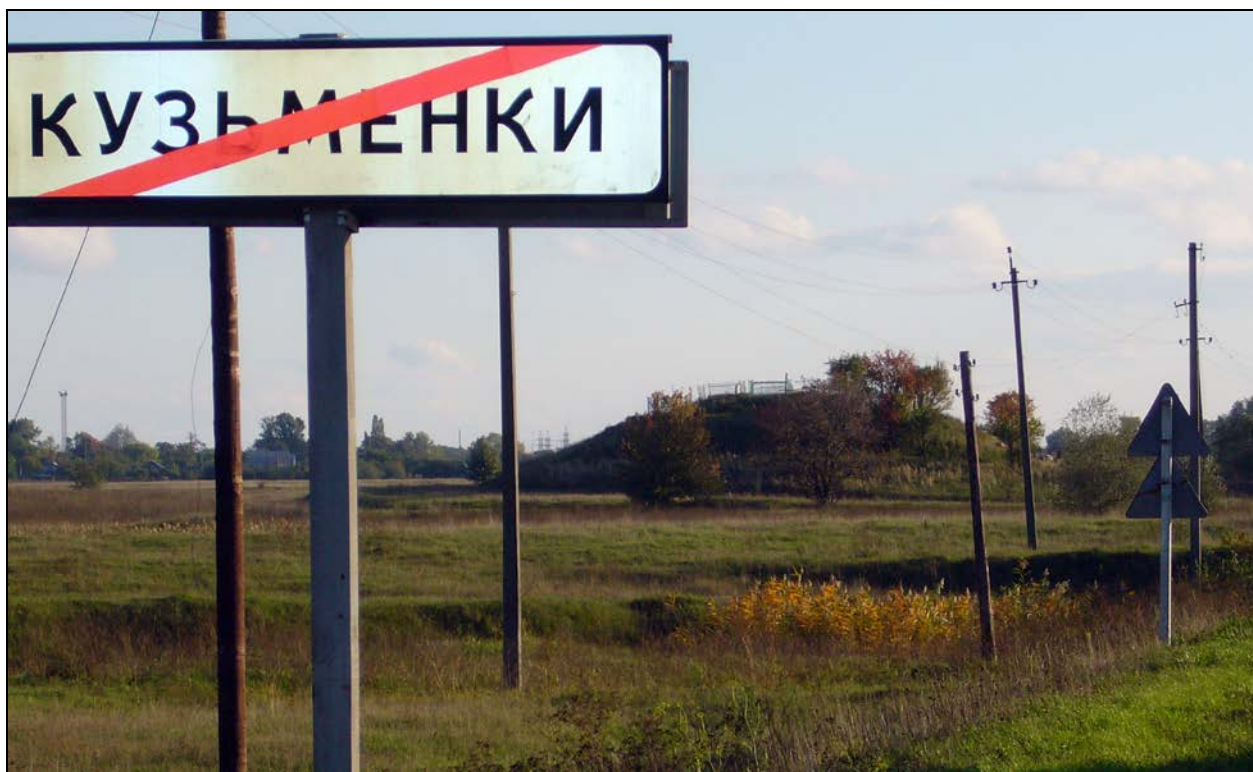
7. Курган, з північного заходу (2006 р.).

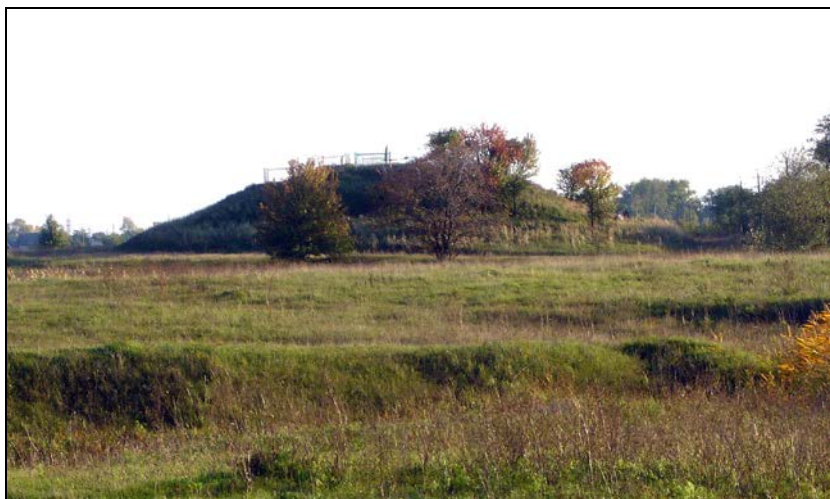
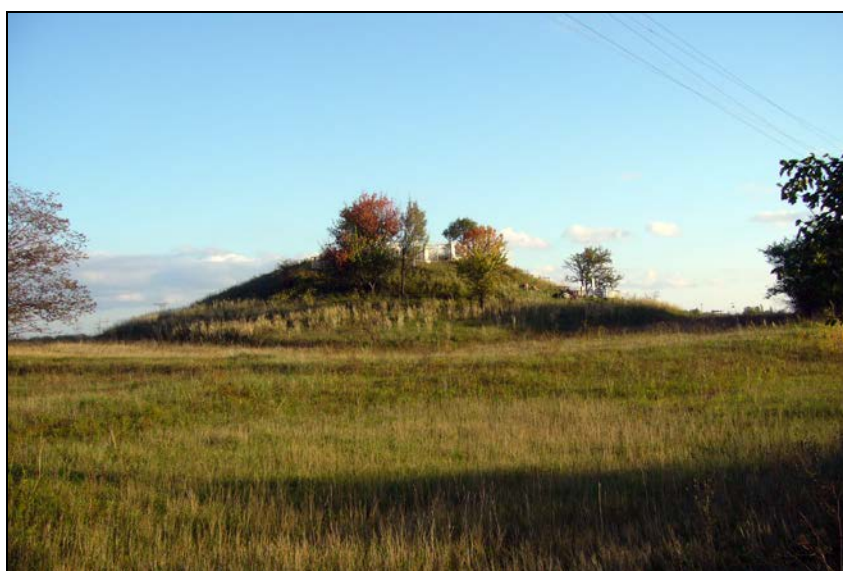
| <b>Опис об'єкта</b> | <p>Форма насипу кругла в плані, у перетині сегментоподібна. Поли пологі (17-19°), так, що складається враження про їх розпливистість внаслідок ерозійних процесів. Центральна частина насипу, навпаки, близька до напівкулястої, зі стрімкими крутими схилами типу так званих «гострих могил» (35-37° і місцями до 45°). Висота кургану – 7,3 м, діаметр основи насипу — 43 x 48 м. Поли незначно підорані, проте, на разі округу насипу задернована. Вершина кургану дещо сплюснена внаслідок влаштування на ній пункту тріангуляції. Давні обвалування геодезичного пункту третього класу (майданчик 5 x 5 м, зорієнтований за сторонами світу) спричинили руйнування верхньої частини насипу та наступне розміщення на ньому поховань кладовища вже з середини XX ст.</p> <p>Насип у верхній частині та над кругішими схилами кургану вкривають могили новітнього кладовища мешканців одного з кутків села Кузьменки. Їх помітно близько 40, частина оточена огорожами. На кладовищі відзначені датовані поховання не раніше 1964 р., але поряд із ними, безсумнівно, є й більш давні, починаючи з перших десятиліть XX ст.</p> <p>Під час огляду на поверхні однієї з могил знайдений амфорний черепок, від античної рожевоглиняної гончарної тарної посудини, характерної для скіфському часу.</p> |

8-9. Вигляди кургана, з півночі і північного заходу.

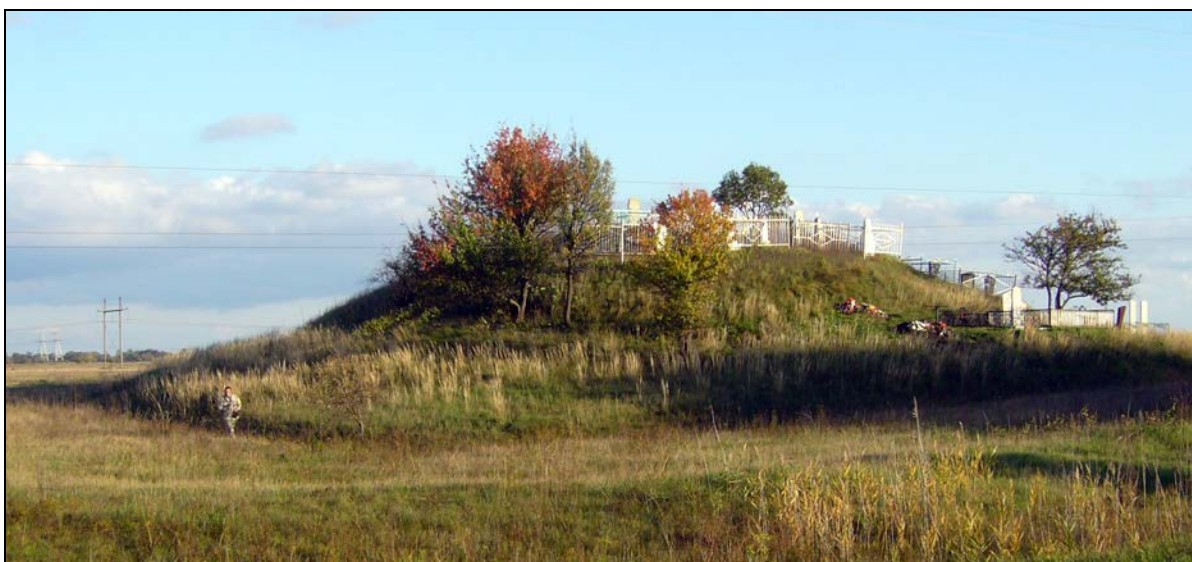
| <b>Перебудови, втрати й історичні нашарування</b> | Насип кургану, крім суто природних руйнацій, має певні пошкодження внаслідок існування в його верхній частині кладовища XX ст. та незначні втрати від підорювання піл і влаштування пункту тріангуляції. |

10. Курган II, з північного заходу.
